## Verwendungsnachweis EZ-Kleinprojektfonds

P 21/143

# Sachbericht

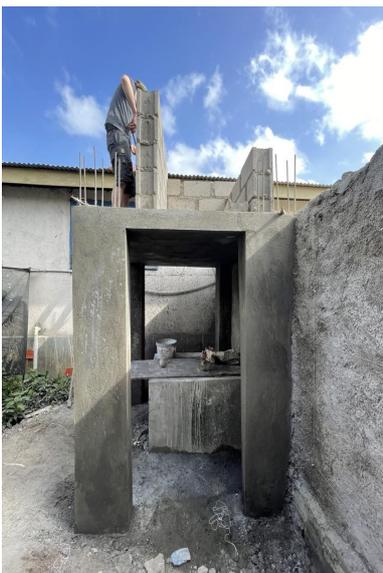
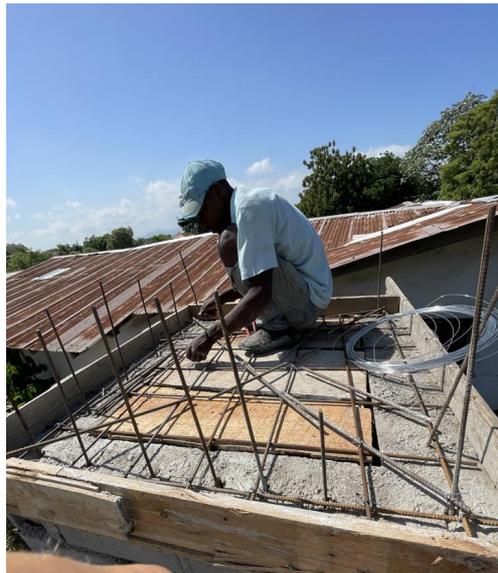
#### **Bau der Wassertürme**

Für den beschädigten Wasserturm (starker Rost, Seaspray, da dicht an der Küste) wurden zwei neue Konstruktionen in Betonbauweise errichtet. Ein Teil der Arbeiten konnte vor der Reise bereits begonnen werden (Aushub für Streifenfundamente, Betonieren der Streifenfundamente, Betonieren der vier Stahlbetonsäulen, Betonieren der ersten Stahlbetondecke). Die weiteren Arbeiten wurden unter Anleitung fortgeführt und abgeschlossen (Mauern des unteren Sockels für den Trinkwassertank, Mauern des oberen Sockels für den Brunnenwassertank, Verputzen von Säulen und unterer Stahlbetondecke).

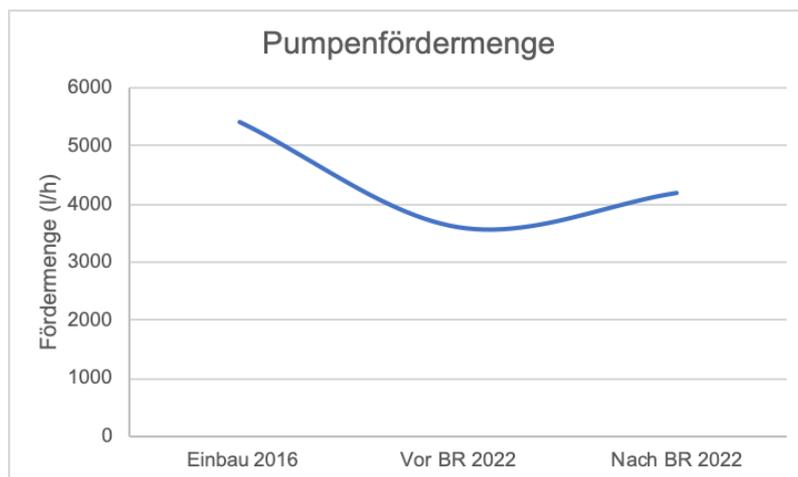
### **Brunnenregeneration**

Die Leistung von Grundwasserbrunnen sinkt im Laufe des Betriebs. Unter Brunnenregenerierung (BR) versteht man das Entfernen leistungsmindernder Ablagerungen, um dessen Ergiebigkeit zu steigern. Typische Ablagerungen sind Verkrustungen (Eisen-, Manganablagerungen), Versinterungen (Ablagerungen von Calciumcarbonat) und Verschleimung (biologische Ablagerungen). Es wurde eine chemische Regenerierung mithilfe WESSOCLEAN AQUA TYP 1 durchgeführt. Laut Herstellerangaben gilt diese als ökologisch, da sie auf Basis von Zitronensäure arbeitet und keine für das Grundwasser belastenden Chemikalien verwendet werden. Aufgrund von Daten, die mithilfe der eingebauten Wasseruhr erfasst wurden, konnte die Effizienzsteigerung nach der BR belegt werden. Die BR wurde mit dem Wartungspersonal durchgeführt und für weitere BR qualifiziert. Da im Trink- und Frischwassersystem eine hohe Verkalkung festgestellt wurde, wird im Nachgang der Wartungsreise eine 4 kg Einheit WESSOCLEAN AQUA TYP 1 von Deutschland aus verschickt.

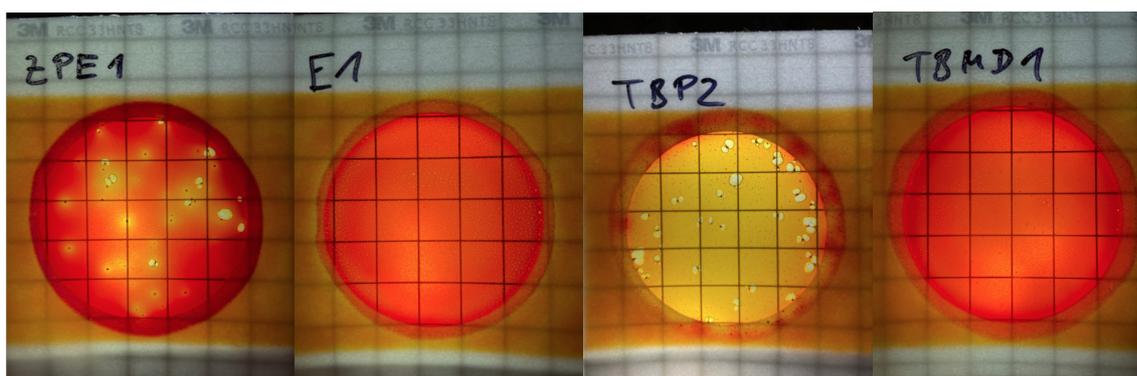
Die hierbei angewendete Methode nach ISO 4831 zur Auszählung von coliformen Bakterien führt zu einer Auszählung der Kolonien mit Gelbfärbung und Gasentwicklung nach einer Inkubation von 24 h bei 40 °C.

Die Ergebnisse zeigten auf, dass das Rohwasser im Zulauf des PAUL Filters (s. ZPE 1) mit coliformen belastet ist, während hingegen das Wasser am Auslass des Vorlagebehälters keimfrei ist (s. E1). Daraus lässt sich schließen, dass das gesamte System der Trinkwasseraufbereitung bestehend aus PAUL-Filter und Vorlagebehälter funktioniert. Jedoch hat sich auch gezeigt, dass das Trinkwasser einzelner Aufbewahrungsbehälter (s. TBP2) im Waisenhaus wieder aufkeimt, während andere keimfrei bleiben (s. TBMD 1). Daraus lässt sich ableiten, dass der Umgang mit den Aufbewahrungsbehälter geändert werden muss, um eine gute Qualität des Trinkwassers zu garantieren. Mit der Leitung des Waisenhauses wurden Maßnahmen erarbeitet, wie beispielsweise die Verringerung der

Standzeit der Behälter, als auch eine regelmäßige Desinfektion. Diese Maßnahmen wurden dem Personal und den Kindern bei einer Informationsveranstaltung kommuniziert.

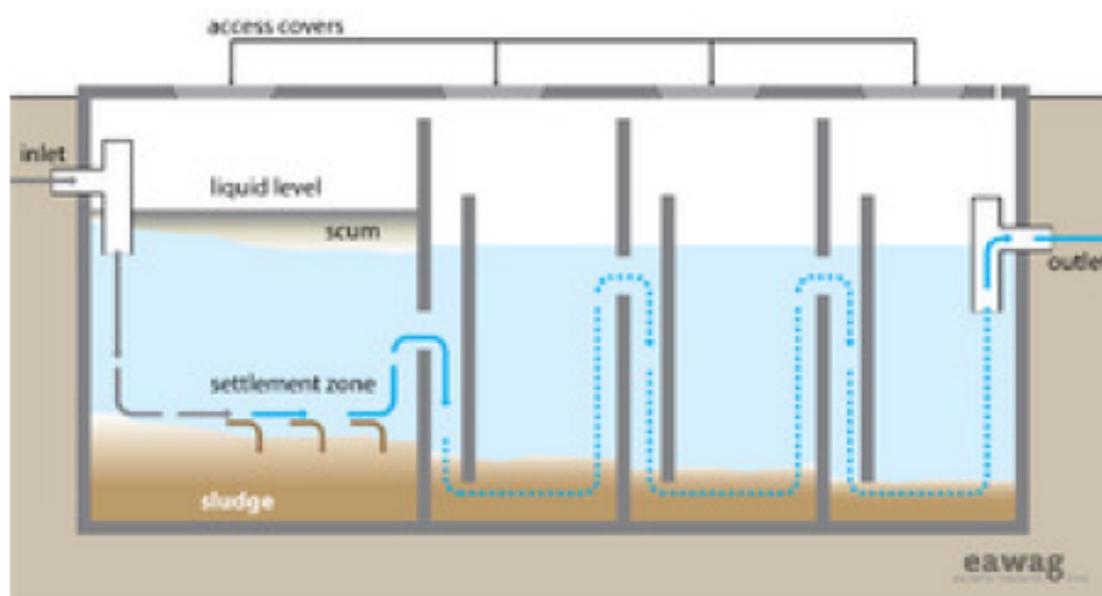
Die vorhandenen ABR (Anaerobic Baffle Reactor) wurden 2018 in Betrieb gesetzt. Sie funktionieren so, dass sich der Fäkalien Schlamm in nacheinander angeordneten Kammern absetzt und biologisch abgebaut wird. Die nicht abgebauten Reste setzen sich ab und füllen nach und nach die Kammern, von vorn beginnend.

Schema ABR, Quelle: akvo.org

Die beiden ABRs wurden nun erstmalig abgepumpt und auf Schäden untersucht. Es kann festgestellt werden, dass sie ihre Funktion erfüllen und nun wieder bis zu sieben Jahren ohne Abpumpen ihre Funktion erfüllen. Das Abpumpen und Reinigen übernahm eine Fachfirma.
